TUTKIMUSSELOSTUS

Pohjolankatu 3-5, 00610 Helsinki

15.11.2022

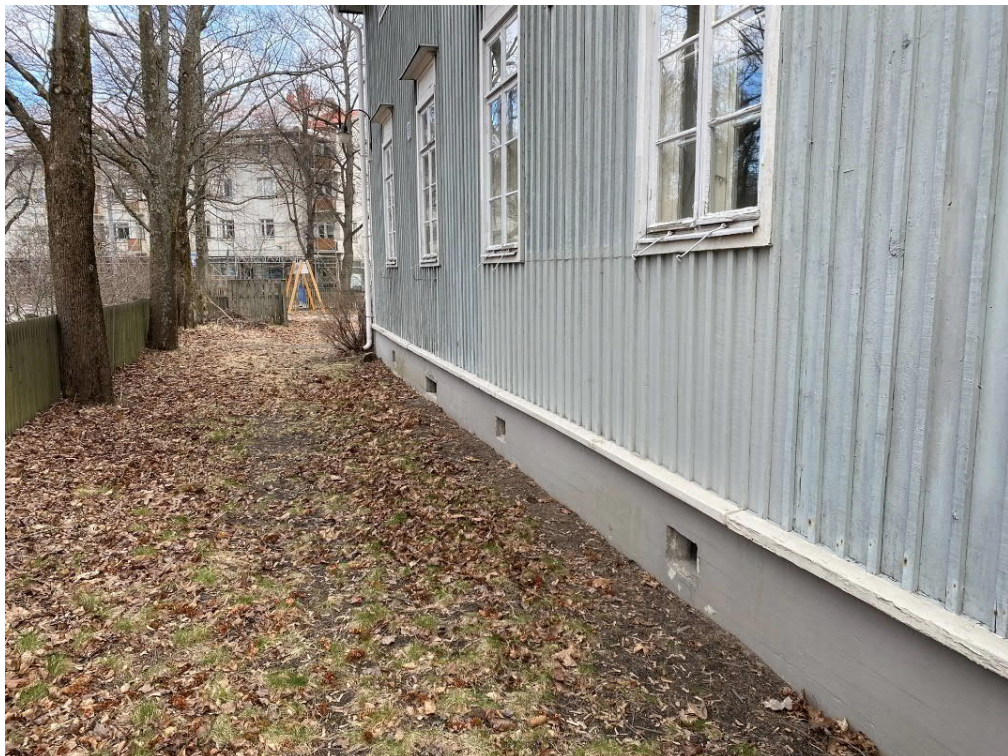
Kuva 1. Rakennuksen vierustat ovat nurmikkoa, sokkelin välittömässä läheisyydessä multaista hiekkaa. Kallistukset riittämättömät länsi ja etelä sivuilla.

Rakennuksen maanpinnan kallistukset ovat paikoin riittämättömät etenkin etelä- ja länsisivuilla. Pintavedet kulkeutuvat ajoittain, varsinkin runsaina sadeaikoina alapohjaan.

Parannetaan kallistuksia ainakin lännen- ja etelänpuoleiselta sivulta, jotta saadaan pienennettyä sokkeliin ja tuulettuvaan alapohjaan kohdistuvaa kosteusrasitusta. Sokkeleiden vierustassa tulisi olla karkeampaa maa-ainesta sokkeleiden kosteusrasituksen pienentämiseksi. Lisäksi teräskorroosiovaurioiden korjaaminen ja sokkeleiden huolto-maalaus.

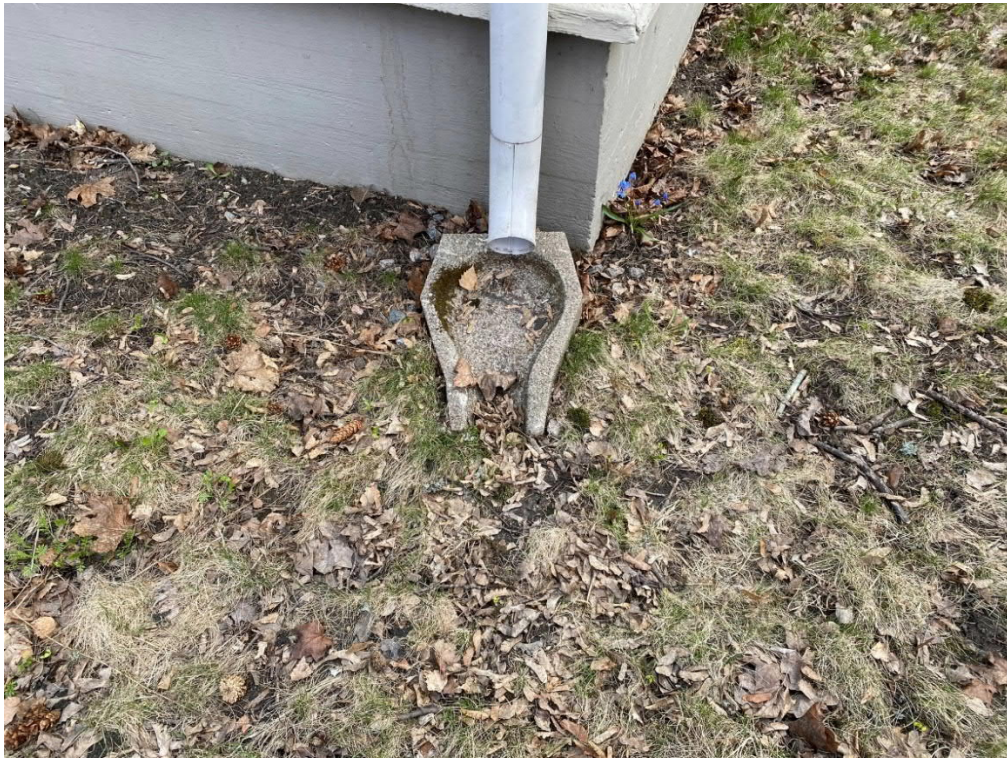
Kuva 2. Vesikattojen sadevedet ohjautuvat rakennuksen vierustaän.

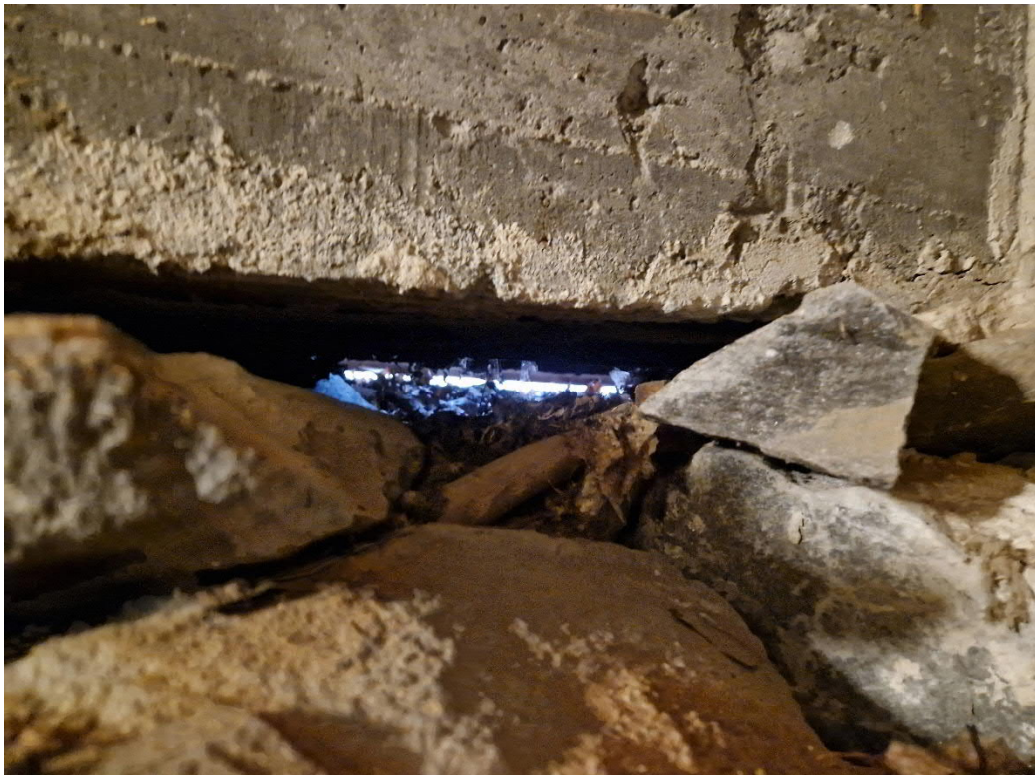
Kuva 3. Paikoitellen sokkelin alta voi valua pintavedet alapohjaan.

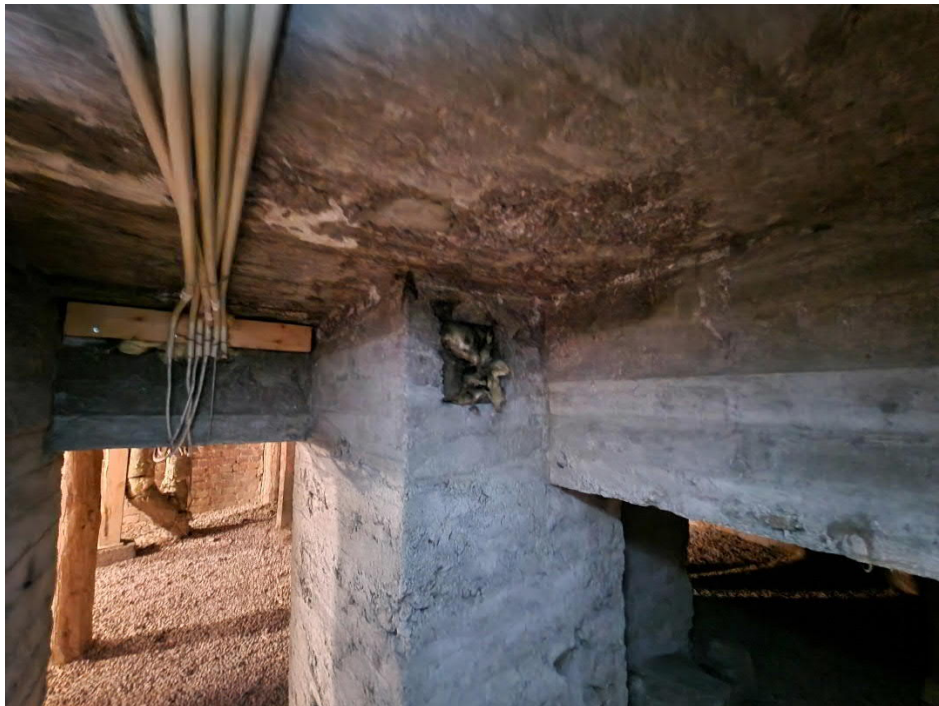
Kuva 4. Yleiskuva kellaritilasta. Kellaritilan sisäilmassa ei havaittu tutkimusten aikaan poikkeavaa hajua. Kellaritila oli pääsääntöisesti kuiva ja tuulettuva.

Kellaritilan sisäilmassa ei havaittu tutkimushetkellä poikkeavaa hajua, kellaritila oli kuiva ja tuulettui. Havaintojen perusteella kellarin sisäilman tilannetta on saatu parannettua merkittävästi aikaisemmasta mm. maapohjan sepelikerroksen asentamisen, vaurioituneiden materiaalien sekä tuuletuksen ansiosta. On kuitenkin suositeltavaa katselmoida kellaritila myös kesäaikaan, jolloin sisäilman kosteus on suurimmillaan.

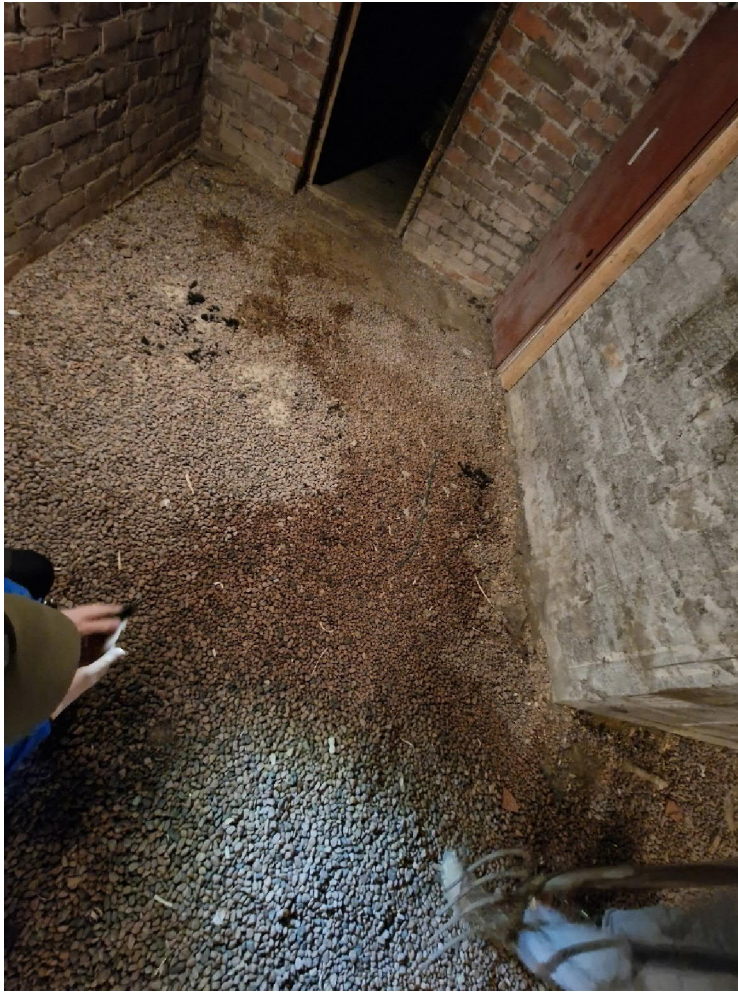
Kuva 5. Kellariin on lisätty edellisen korjauksen yhteydessä soraa. Paikoitellen sorassa havaittiin kosteampia kohtia, mistä kosteus ei ole päässyt haihtumaan tai imeytymään maaperään.

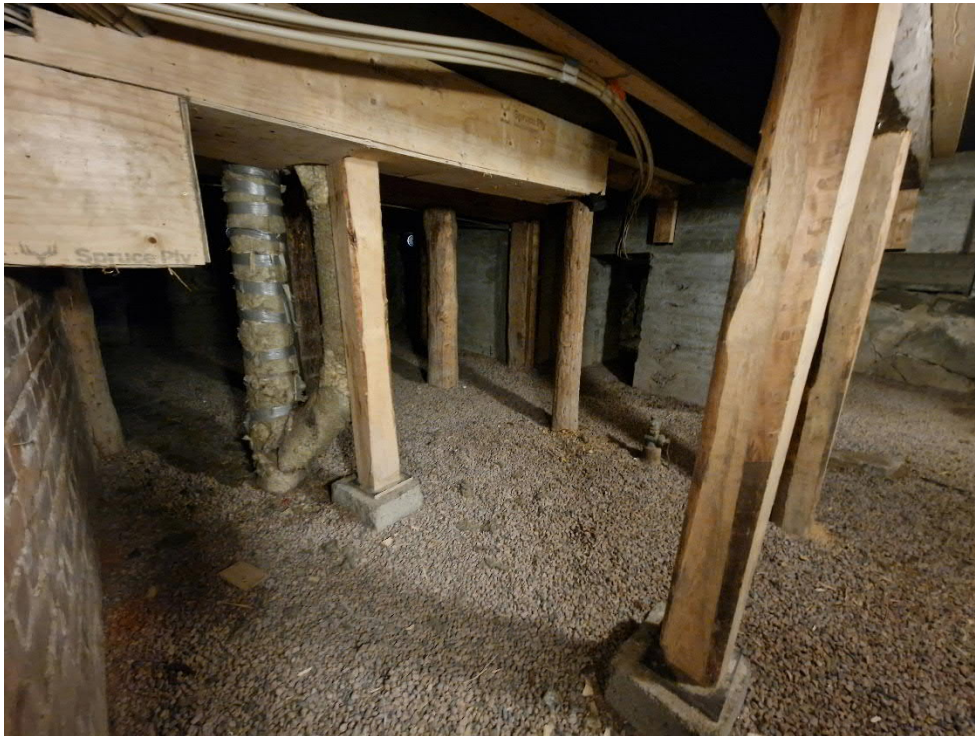
Kuva 6. Kantavia puurakenteita uusittu edellisen korjauksen yhteydessä. Rakenteissa ei havaittu vaurioita.

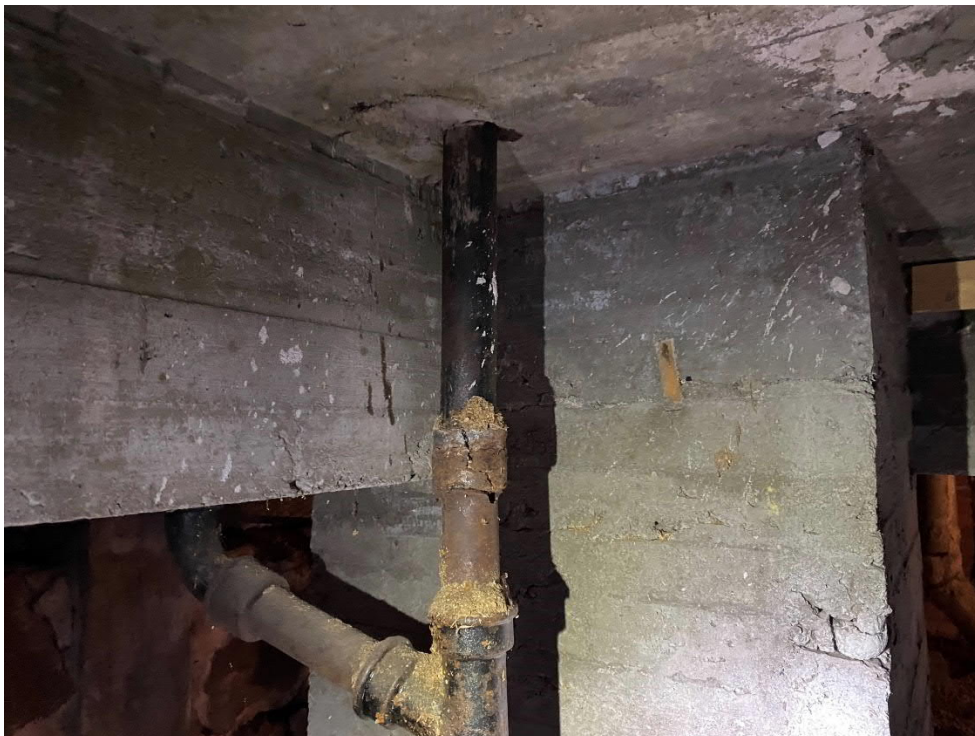
Kuva 7. Kellaritilassa on vanhoja viemäriputkia. Putkissa havaittiin reikiä, joista voi aiheutua hajuhaittaa kellaritilaan. Selkeää viemärinhajua ei havaittu. Ilmeisesti viemärit on tulpattu jostain kohtaa, joten niistä ei ole enää yhteyttä käytössä oleviin viemäriin. Viemärit voivat kuitenkin toimia ilmapuotoreitteinä käytössä oleviin tiloihin kellarin ja ylempien tilojen välillä.

- Käytöstä poistettujen hormien ja vanhojen viemäreiden tiivistäminen
 - Estetään mahdollisten hajujen kulkeutuminen

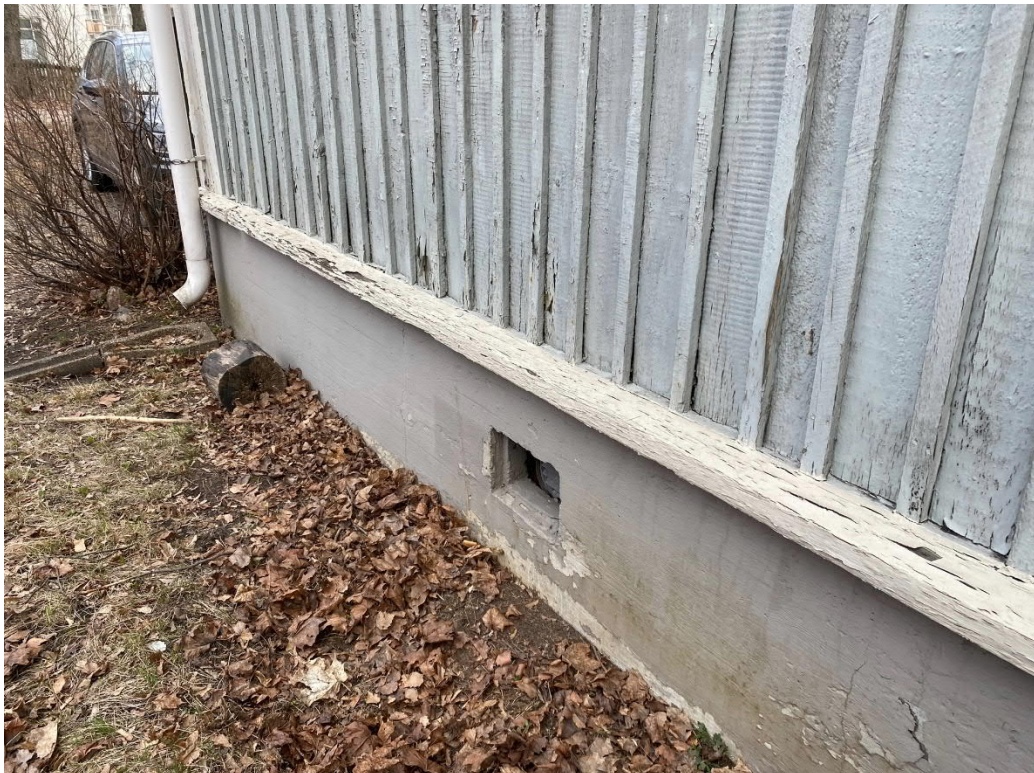
Kuva 9. Julkisivulaudoituksen alaosissa ja ulokelistassa havaittavissa yleisesti maalipintojen hilseilyä ja paikoitellen lahoa. Havaintojen mukaan rakenne ei pääse tuulettumaan.

Julkisivuverhouksessa ja ikkunoissa havaittiin yleisesti eriasteisia vaurioita. Julkisivuverhouksen alaosissa ja ulokelistoissa havaittiin pehmentynyttä puuta ja yleisesti maalipinnan vaurioita. Julkisivuverhous on tuulettumaton ja sadevedet seisovat julkisivuverhouksen alaosissa ulokelistan päällä. Ikkunoiden maalipinnat ulkopuitteiden ulkopinnoilla ovat yleisesti huonokuntoiset ja paikoin puurakenteissa oli havaittavissa pehmentymiä.

Julkisivurakenteisiin kohdistuvaa kosteusrasitusta tulisi pienentää sekä parantaa rakenteen tuulettuvuutta. Tuulettuvuuden parantaminen vaatisi julkisivuverhouksen purkamista ja taustarakenteiden korjauksia. Ikkunat ovat vielä suurimmalta osalta kunnostettavissa ja kunnostuksen kannattaa sisällyttää huonokuntoisten puuosien uusiminen, huoltomaalaus ja lasikittausten uusiminen.

- Julkisivujen korjaukset (haitta-ainekartoitus tervapapereista)
 - Julkisivuverhouksen purkaminen
 - Tuuletuksen parantaminen ja alusrakenteiden korjaukset
 - Ulokelistan uusiminen tarvittavilta osin
 - Julkisivuverhouksen uusiminen
- Selvitetään ikkunoiden uusimisen mahdollisuudet rakennusvalvonnalta
- Ikkunoiden kunnostaminen
 - Huonokuntoisten puuosien uusiminen (ulkopuitteissa)
 - Saranoiden, heloituksien ja lukituksien korjaukset
 - Lasikittauksien ja tiivisteiden uusiminen
 - Huoltomaalaus

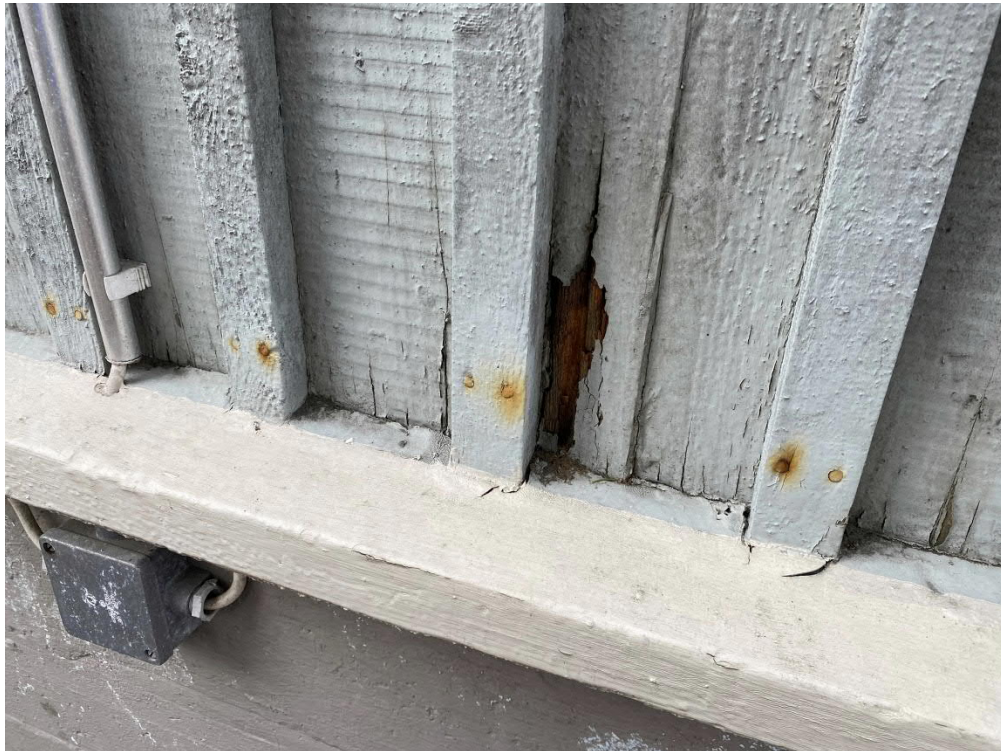
Kuva 10. Julkisivuverhoillun lahovaurioita. Sadevedet seisovat ulokelistan päällä.

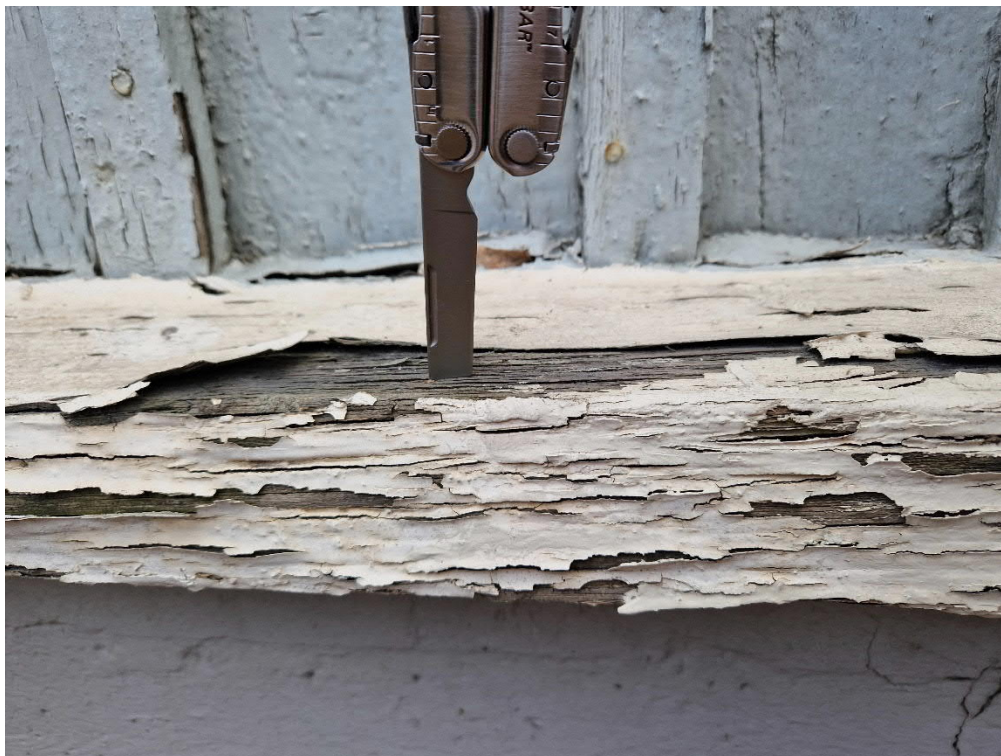
Kuva 11. Ulokelistan lahovaurioita.

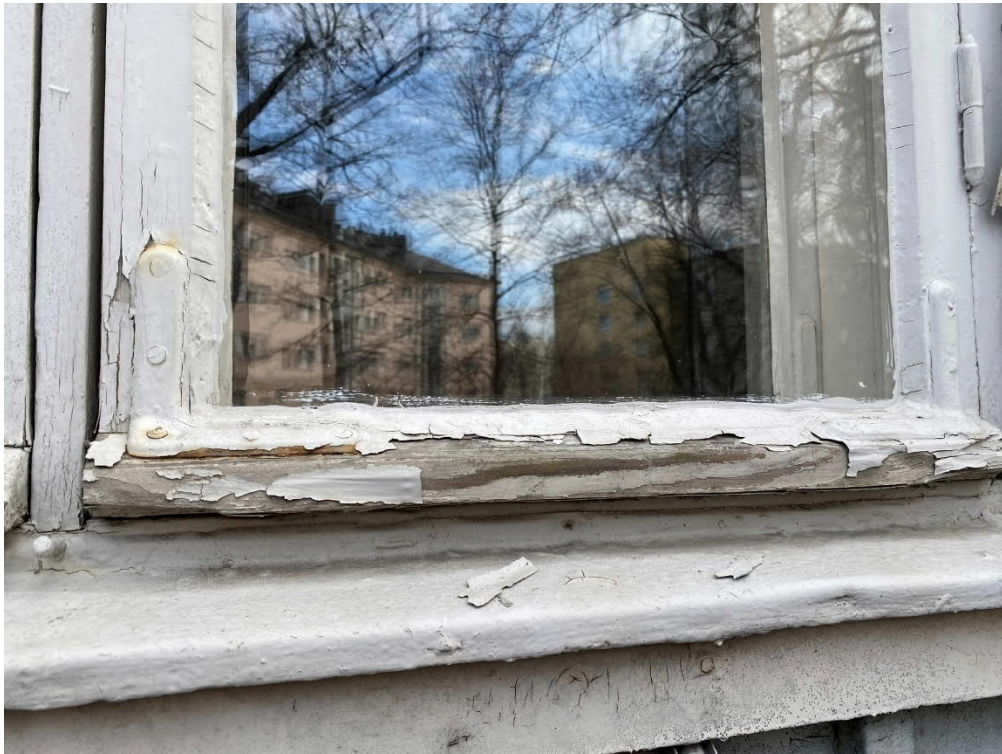
Kuva 12. Ikkunoissa havaittiin yleisesti maalipinnan hilseilyä ja lasikittausten halkeilua.

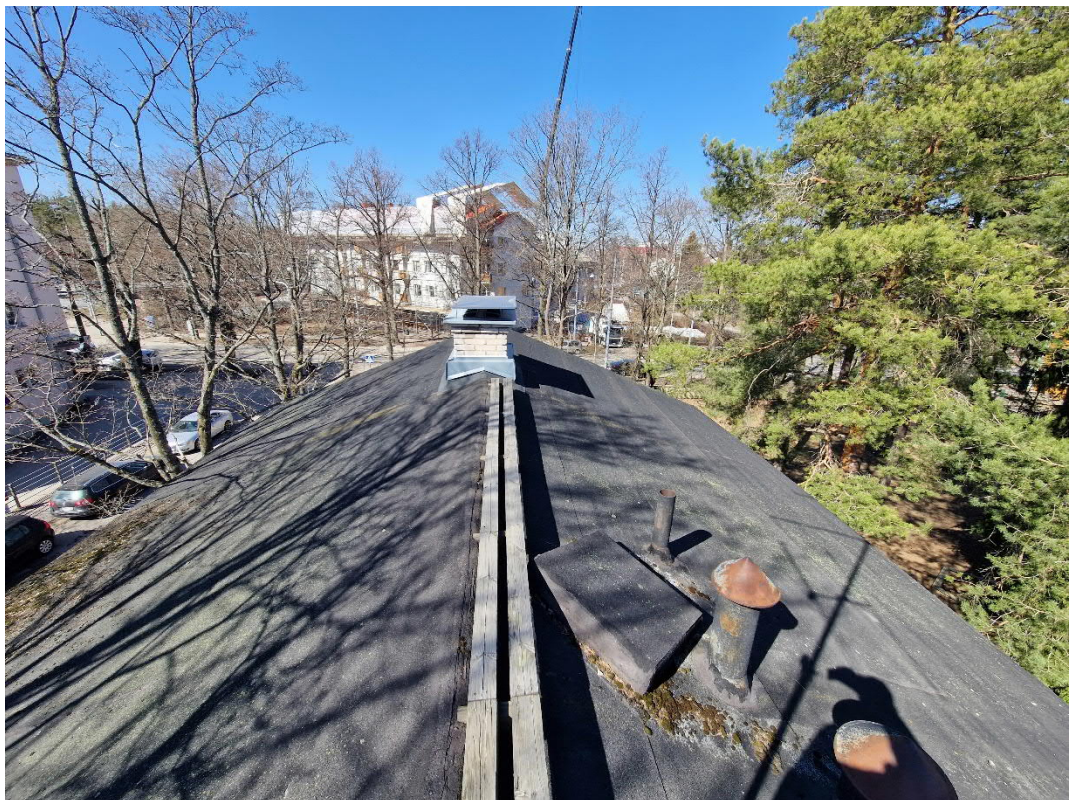
Kuva 13. Yleiskuva vesikatosta. Huopakate ja kattosillat ovat huonossa kunnossa.

Tehtyjen havaintojen perusteella vesikate on käyttöikänsä päässä. Huonokuntoinen huopakate tulisi uusida, emme suosittele uuden huopakatteen asentamista nykyisen kateen päälle. Vesikattokorjauksien yhteydessä on varauduttava uusimaan mahdollisesti huonokuntoisia alusrakenteita.

- Haitta-ainekartoitus
- Vesikatteen uusiminen
 - Huonokuntoisten alusrakenteiden uusiminen
 - Läpiviennit
 - Kulkusillat ja talotikkaat
 - Pellitykset
- Ullakkotilan tyhjentäminen/siivous
 - Kulkusilltojen korjaukset
- Ullakkotilan ilmanvaihdon parannukset

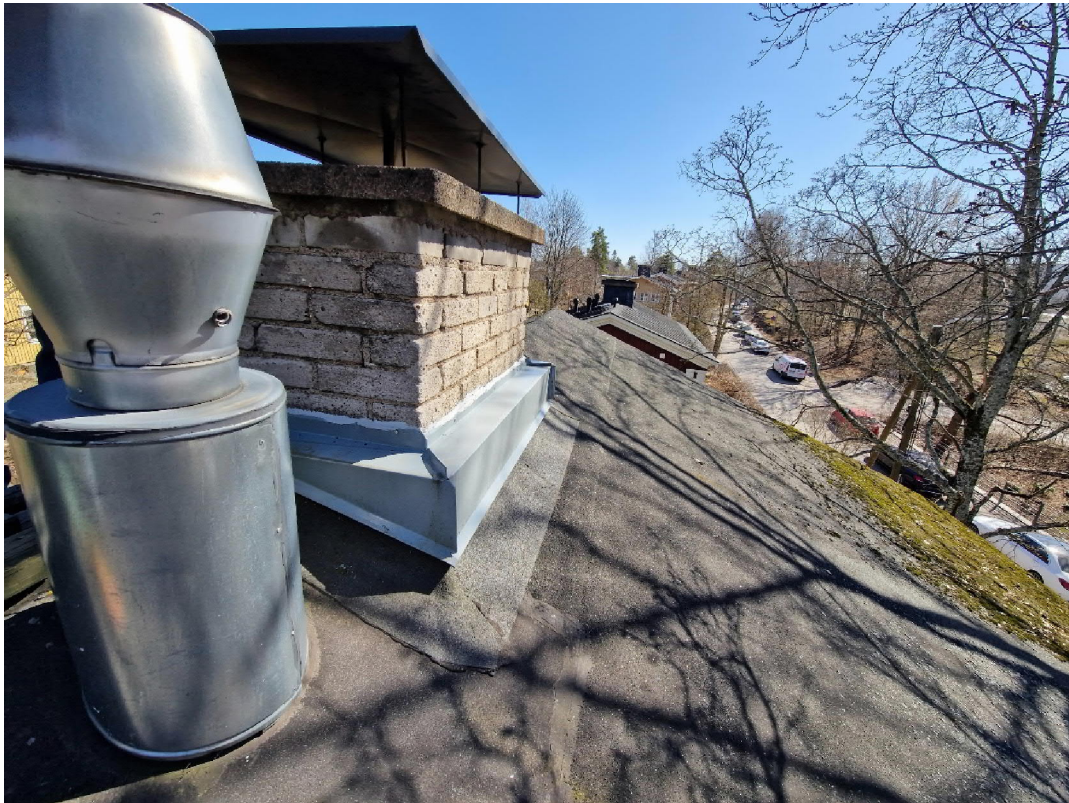
Kuva 14. Savupiipun juureen on lisätty pellitys ja pellitystä tiivistetty.

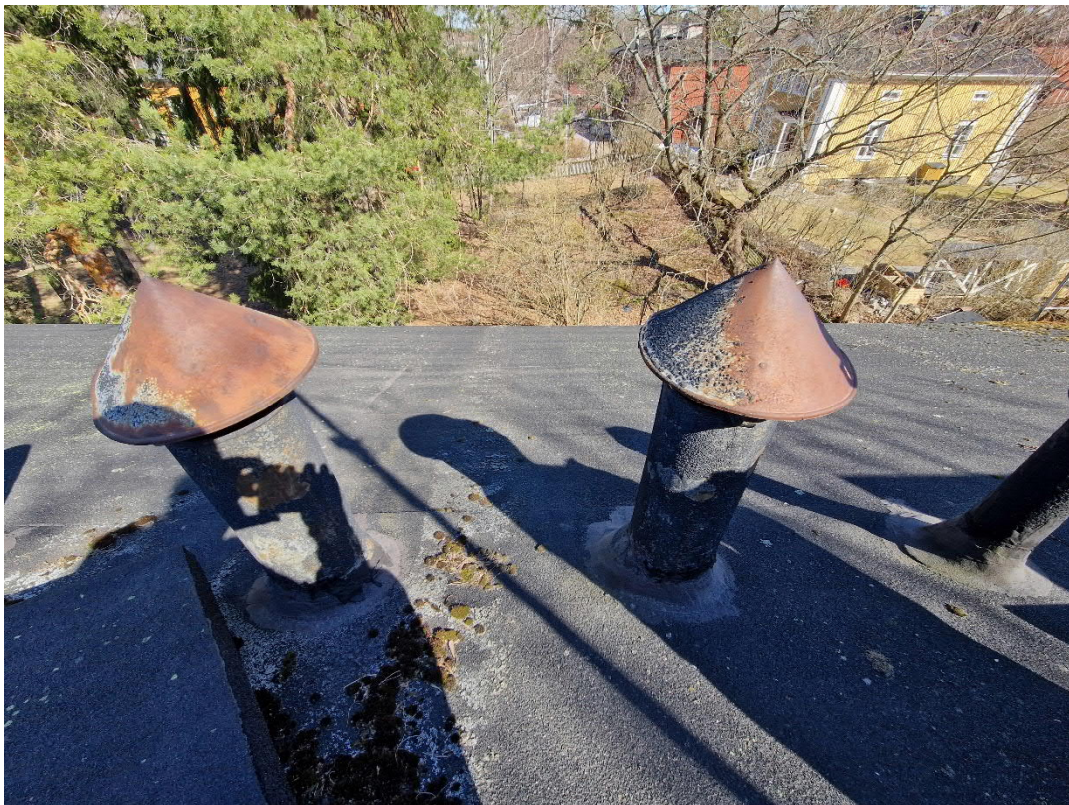
Kuva 15. Tuuletusputkien hatut ovat ruostuneet ja läpivientien tiiveys epävarma. Putkien pintamateriaalissa vahva kreosootin haju.

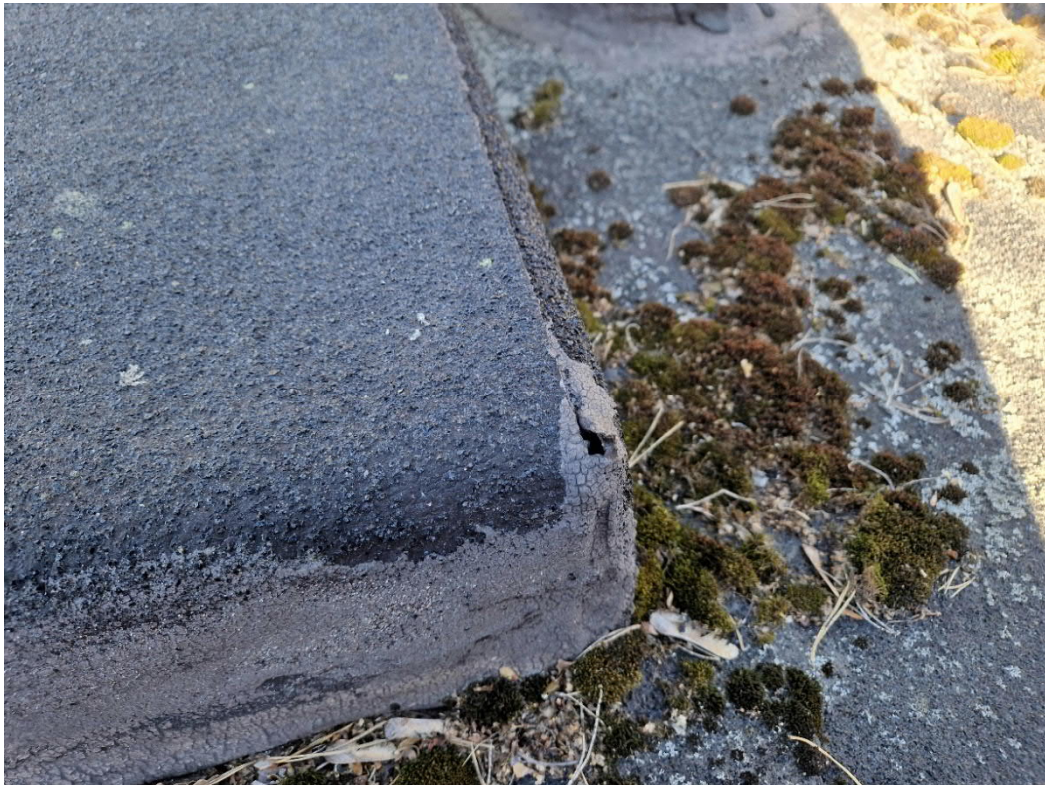
Kuva 16. Huopakatteen pinnassa on havaittavissa runsaasti sammal- ja jäkäläkasvustoja.

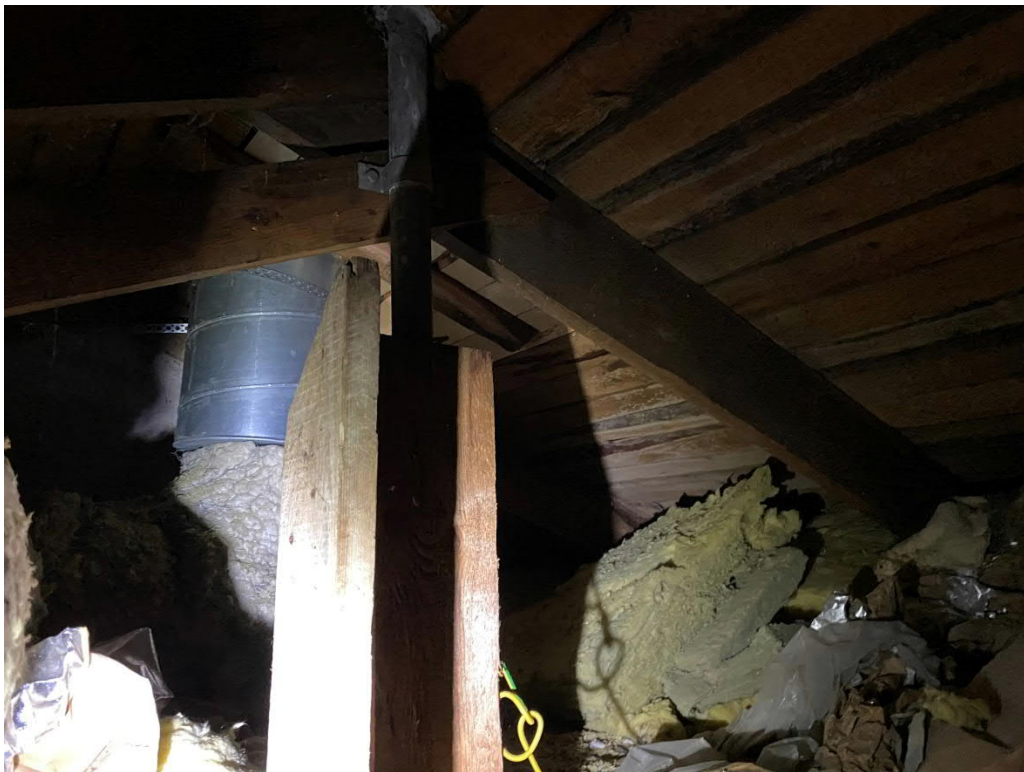
Kuva 17. Ullakkotilassa on runsaasti ylimääräisiä villalevyjä, roskia ja sinne kuulumattomia tavaroita.

Yläpohjan ullakkotilasta on poistettava kaikki ylimääräinen tavara ja roskat. Villakasojen poistaminen/levittely parantaa rakenteen tuulettuvuutta.

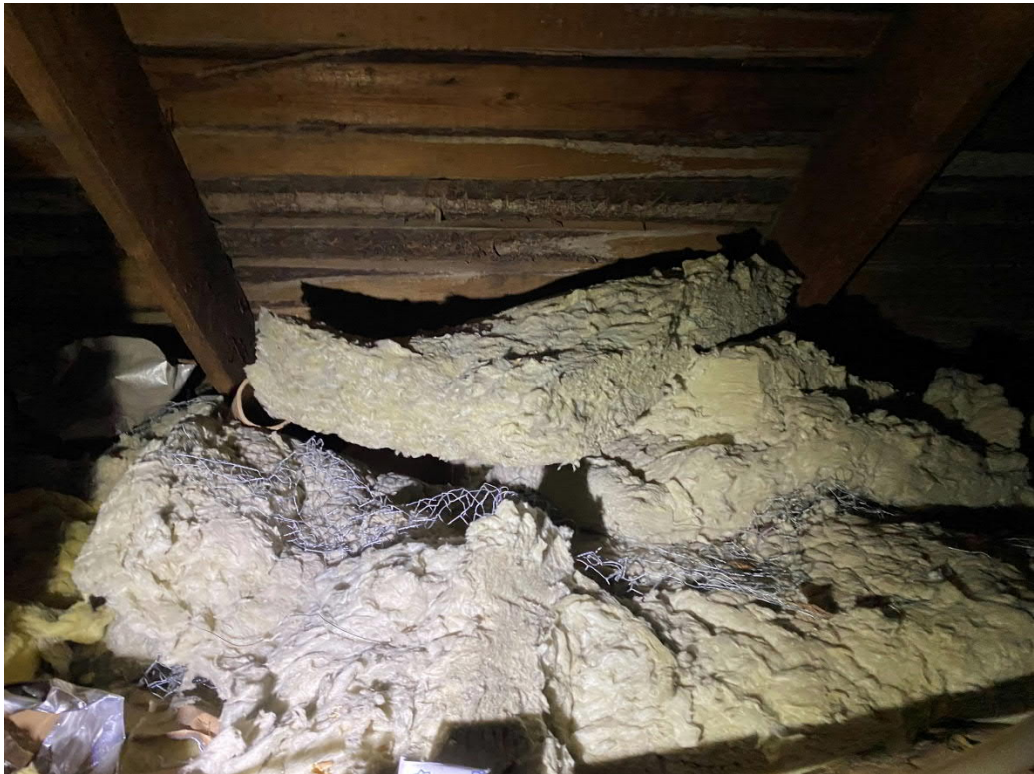
Kuva 18. Silmämääräisen arvion perusteella ullakkotilassa ei havaittu merkittäviä vuotokohtia. Pohjalaudoituksessa paikallisia tummentumia.

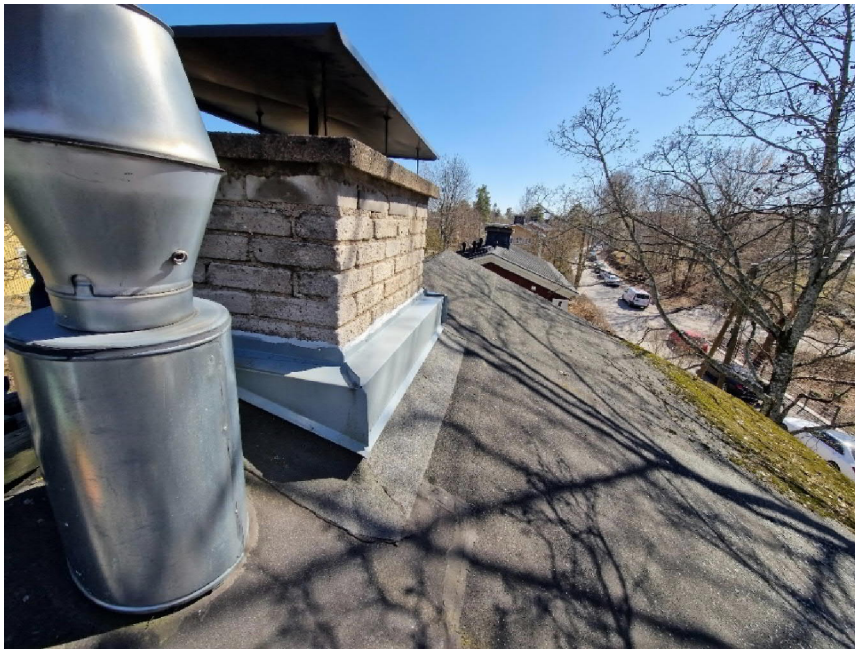
Kuva 19. Poistoilmapuhallin vesikatolla.

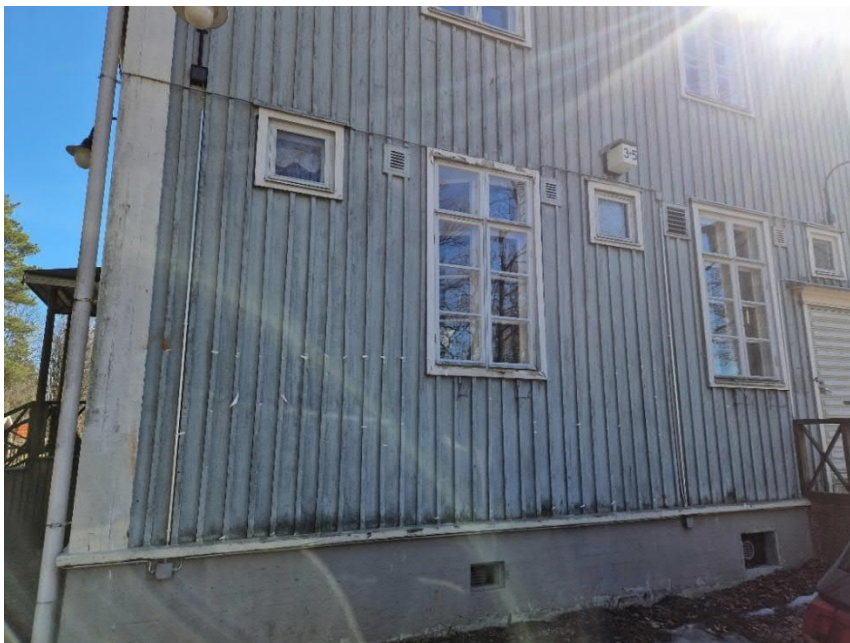
Kuva 20. Raitisilmaventtiilit ulkoseinässä.

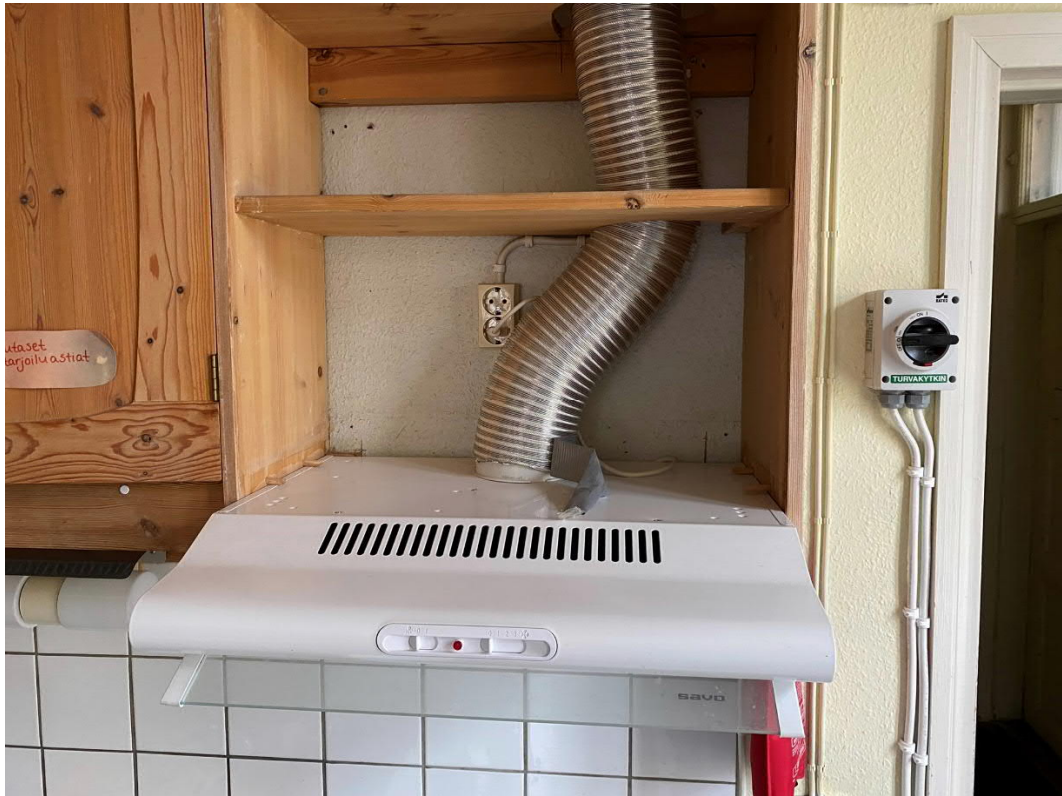
Kuva 21. 1. kerroksen liesituuletin. Tuulettimen toimivuus epävarma ja poistoimu heikko.

Aikaisempien tutkimusten ja kohteessa tehtyjen havaintojen mukaan rakennuksen ilmanvaihtojärjestelmä ei toimi rakennuksessa oikein. Rakennuksessa on kaksi erillistä ilmanvaihtojärjestelmää, jotka eivät toimi yhtenäisesti.

Suosittelemme nykyisen järjestelmän uusimista nykyaikaiseksi ja yhtenäiseksi tulo- ja poistoilmajärjestelmäksi. Uuden järjestelmän suunnittelussa on otettava huomioon rakennuksen epätiivit rakenteet ja mahdollisten muiden korjaustoimenpiteiden vaikutukset ilmanvaihdon toimivuuteen.

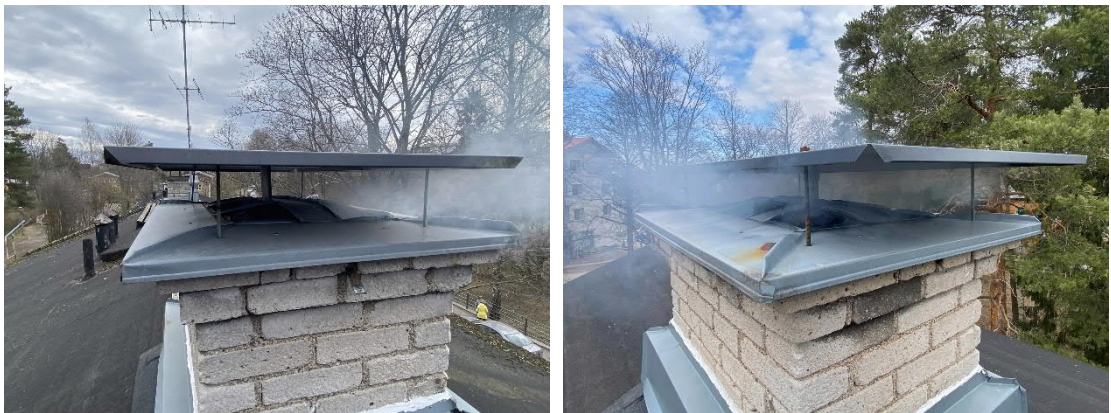
Kuva 22 ja 23. Pääosin merkisavu poistui hormoneja pitkin katolle. Tyynellä ilmalla savu jää "patjaksi" piipun hatun ja hormien väliin. Tämä mahdollistaa ilman kulkeutumisen tietyissä tilanteissa takaisin toista hormia pitkin.

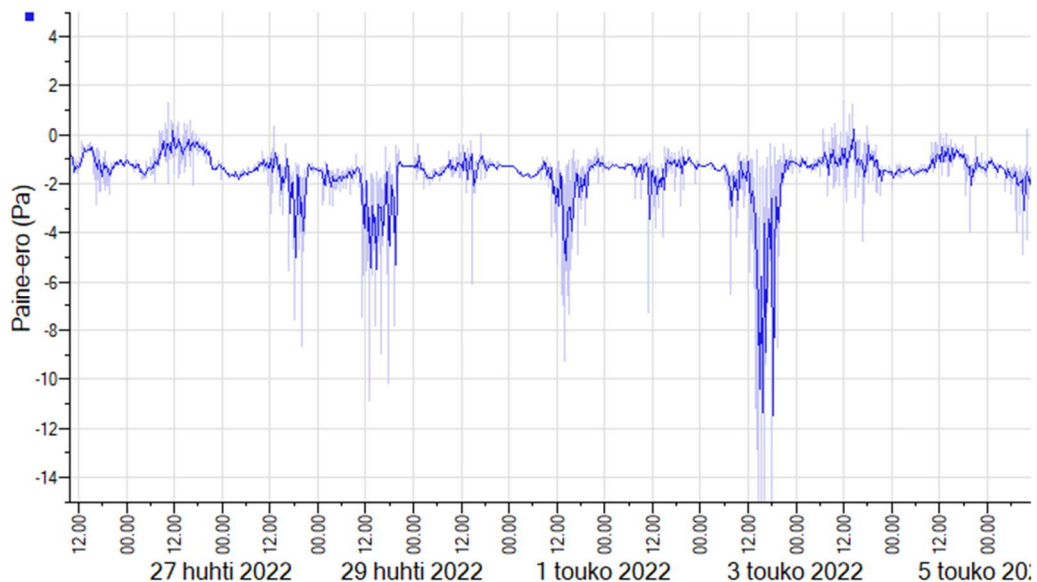
Kuva 22. Paine-eron seurantamittauksen 27.04.2022-05.05.2022 tulokset 1. kerroksen ja ulkoilman välisestä paine-erosta.

1.kerroksen ja ulkoilman välisessä paine-erossa ei havaittu merkittävää yli- tai alipaineisuutta. Rakenteet ovat todennäköisesti hyvin ilmaa läpäiseviä, jolloin paine-eroa ei helposti synny.

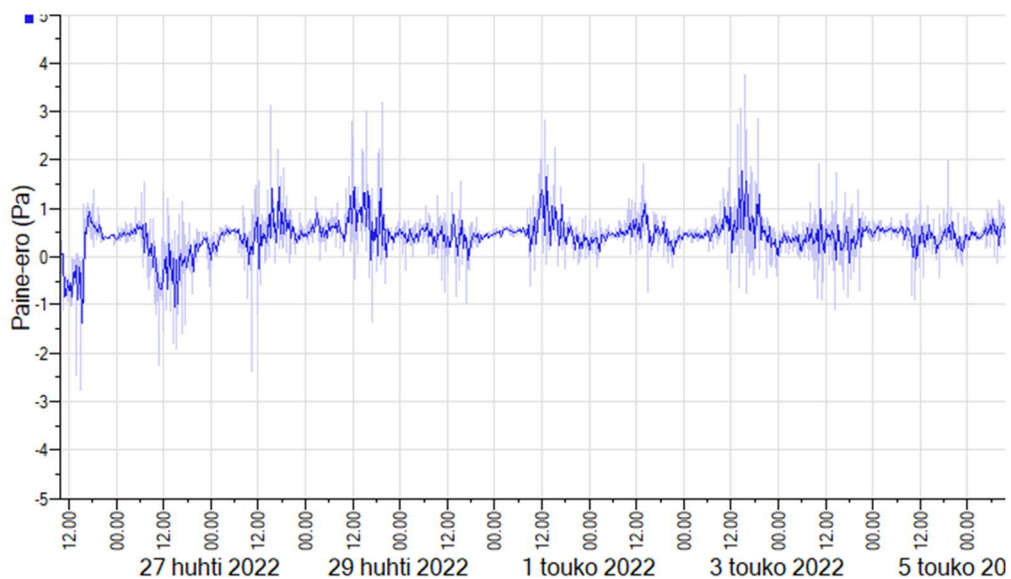
Kuva 23. Paine-eron seurantamittauksen 27.04.2022-05.05.2022 tulokset 2. kerroksen ja ulkoilman välisestä paine-erosta.

2.kerroksen ja ulkoilman välisessä paine-erossa ei havaittu merkittävää yli- tai alipaineisuutta. Rakenteet ovat todennäköisesti hyvin ilmaa läpäiseviä, jolloin paine-eroa ei helposti synny.

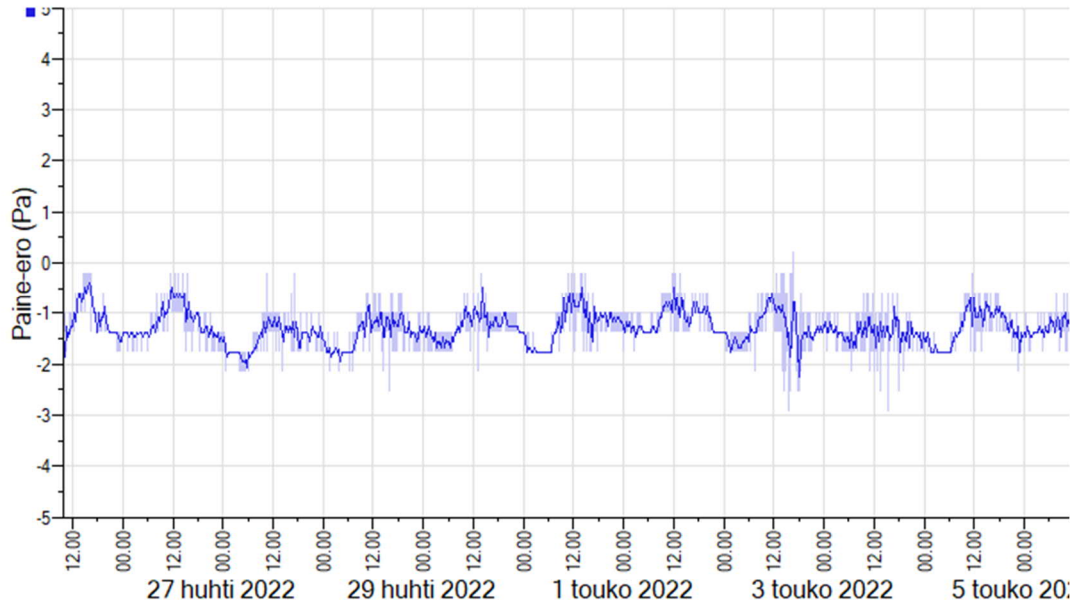
Kuva 24. Paine-eromittausten tulokset 1. kerroksen ja kellarin välisestä paine-erosta.

1.kerroksen ja kellarin välisessä paine-erossa ei havaittu merkittävää yli- tai alipaineisuutta. Alapohjarakenne on ilmaa läpäisevä, jolloin mahdolliset hajut kellarissa voivat kulkeutua yläpuolisiin tiloihin. Nyt tehtyjen tutkimusten aikana kellarissa ei aistittu poikkeavia hajuja.
